二零二三年四月十九日港燈 275 千伏電力系統事故

調查報告

香港電燈有限公司
The Hongkong Electric Co., Ltd.

日期: 二零二三年五月十五日

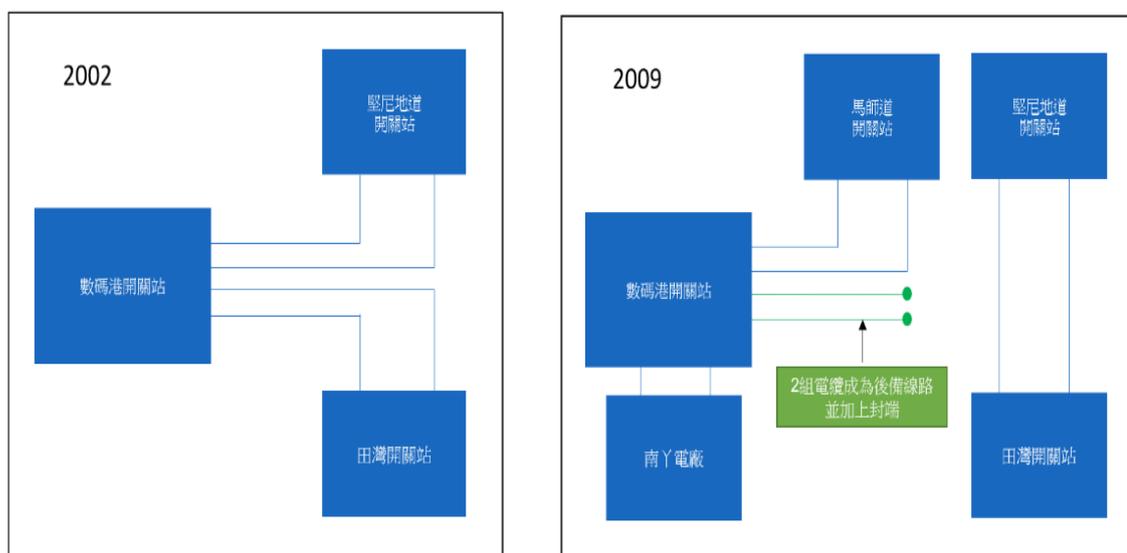
圖 1 – 於 2002 及 2009 年數碼港的網絡改變

2.1.3 繼 2006 年南丫發電廠至數碼港 2 條 275 千伏海底電纜電路投運後，2002 年用於為數碼港電力開關站供電的 2 條 275 千伏電纜電路恢復原狀。4 條 275 千伏連接到 CPX 的電纜電路的其中 2 條後來延伸到灣仔區作為電網加固工程，剩餘 2 條電纜電路保存為後備。這些後備電纜電路的一端在雞籠灣被封口，而另一端仍連接到 CPX 的 275 千伏開關裝置上。

2.1.4 由於 2 條後備電纜電路與 2 條延伸電纜電路鋪設在同一壕坑內，為了應付未來可能出現的緊急維修以及網絡加固工程，這 2 條後備電纜電路在原地保留。雖然這些後備電纜電路連接到數碼港電力開關站，但在投入使用之前，還需要進行大量的電纜接駁和測試工作。而連接這 2 條後備電纜電路的開關已被打開並上鎖，以確保這些後備電纜電路與輸電網絡隔離。2.1.3 和 2.1.4 中提到的網絡更改的詳細信息如圖 1 所示。

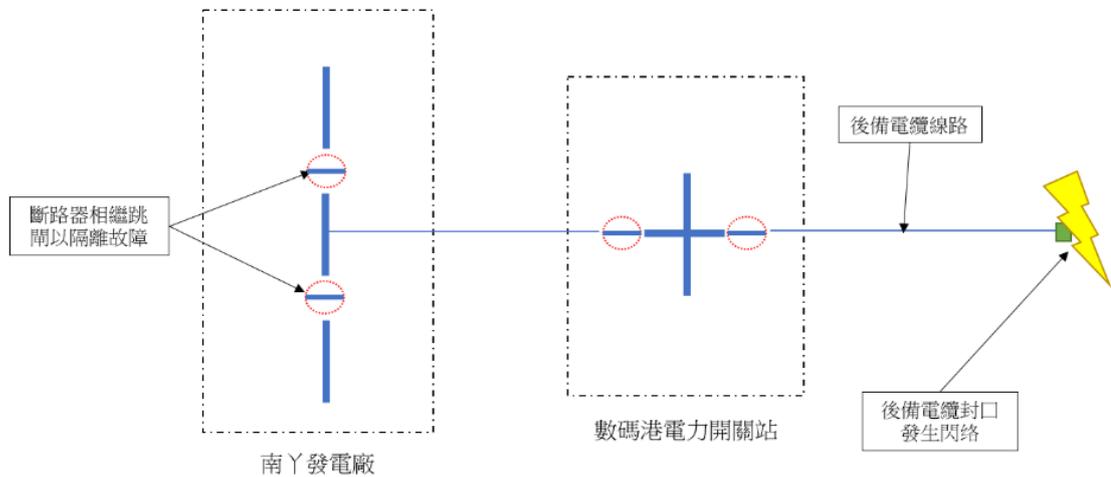
圖 2 - 調試時的網絡線路圖

作為調試專用的氣體斷路器跳閘以隔離故障。調試時的簡化線路圖如圖 2 所示。其後調查結果結論指出，連接到 L53A 的後備電纜電路不慎通電。後備電纜電路為充油電纜，一端連接到氣體絕緣開關，而另一端則被封口以防絕緣油流失。當電纜接通高壓電時，電纜封口即發生閃絡。電纜封口是防止絕緣油流失，並不能承受任何高壓電力。故障隨後在半秒內被保護系統隔離。

後備電纜電路無法隨時投入使用，而且該電纜電路的開關平常都被鎖定在打開狀態，不需要有獨立的保護裝置來保護後備電纜電路。因此，連接至南丫發電廠專用電路的後備保護裝置發揮作用，將故障隔離。圖 2 顯示了跳閘時的網絡電路圖。

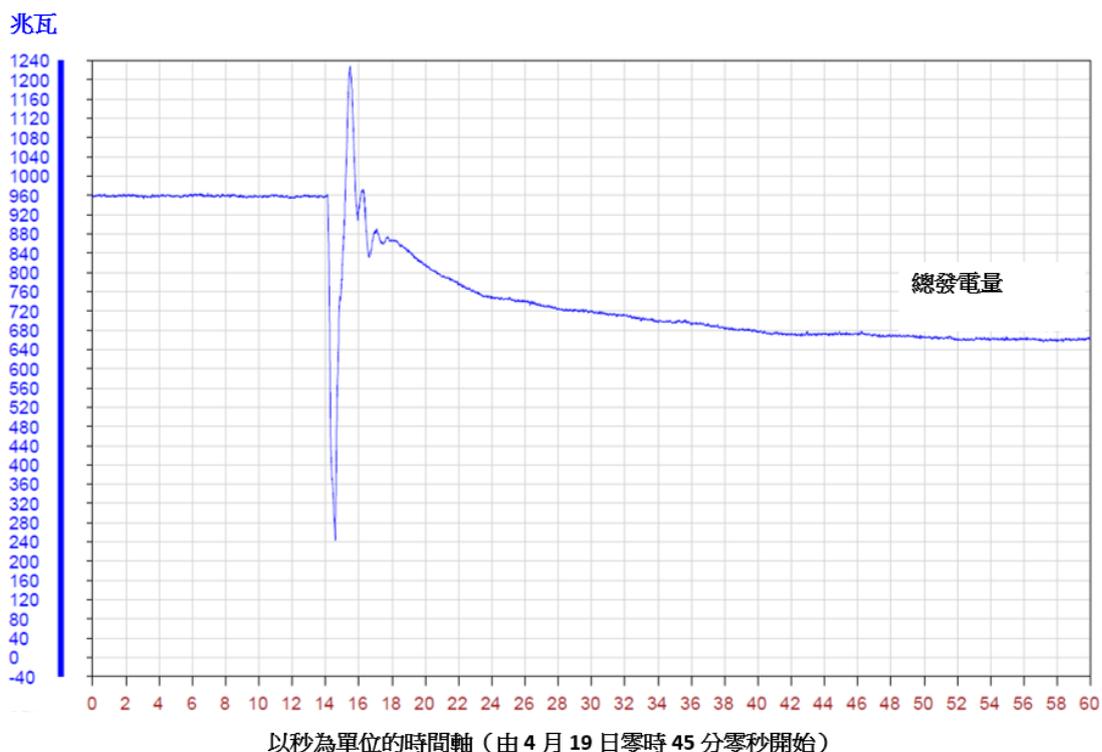
圖 3 – 2023 年 4 月 19 日 0 時 45 分南丫發電廠總發電量

南丫發電廠的所有發電機組及其附屬設備也受到前所未有的電壓波動影響，總發電量在故障發生後的最初數秒內嚴重波動（見圖 3），輔助設備和主要設備的保護系統發揮作用，避免設備受損壞。例如，磨煤機的潤滑油泵通過低壓保護跳閘，從而保護電纜和油泵電機避免過熱；當潤滑油壓力下降時，磨煤機亦跳閘避免轉動部件過度磨損。這些保護系統旨在防止發電機組在嚴重的電壓波動期間受損，而並非使它們能夠抵禦系統故障。

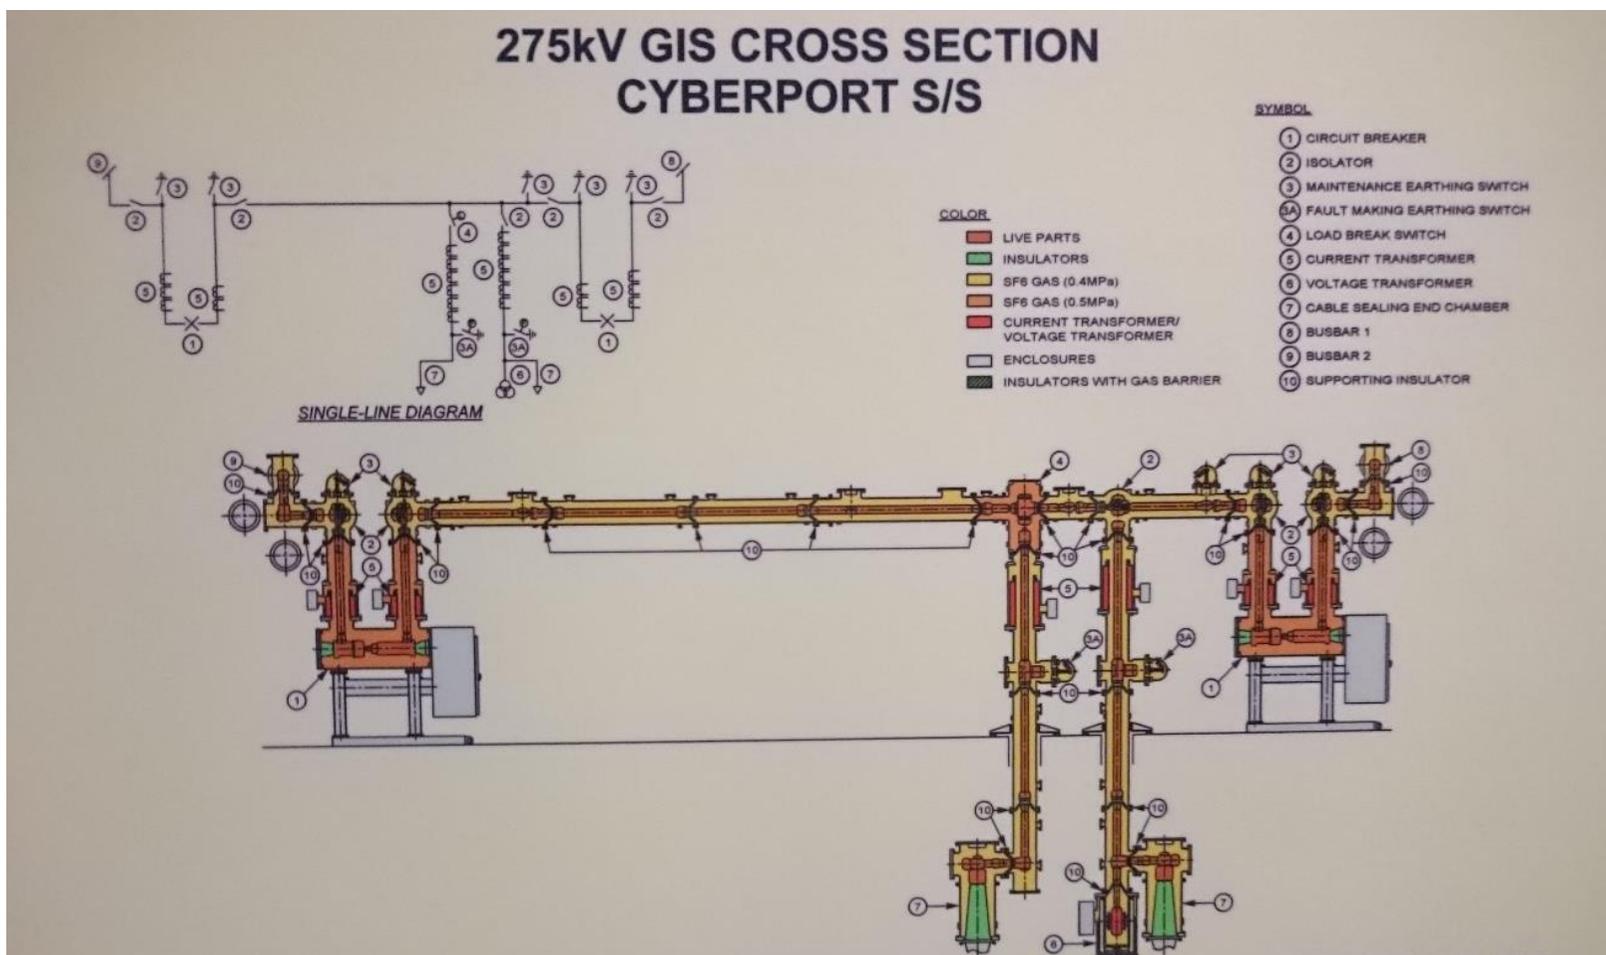
圖像 1. 數碼港電力開關站 275 千伏氣體絕緣開關設備(GIS)的橫截面

2.2.2 安裝在 CPX 上的氣體絕緣開關由原廠設備製造商根據國際標準設計和製造，並於 2002 年供貨和安裝。該氣體絕緣開關的橫截面如附件 2 中的圖像 1 所示。

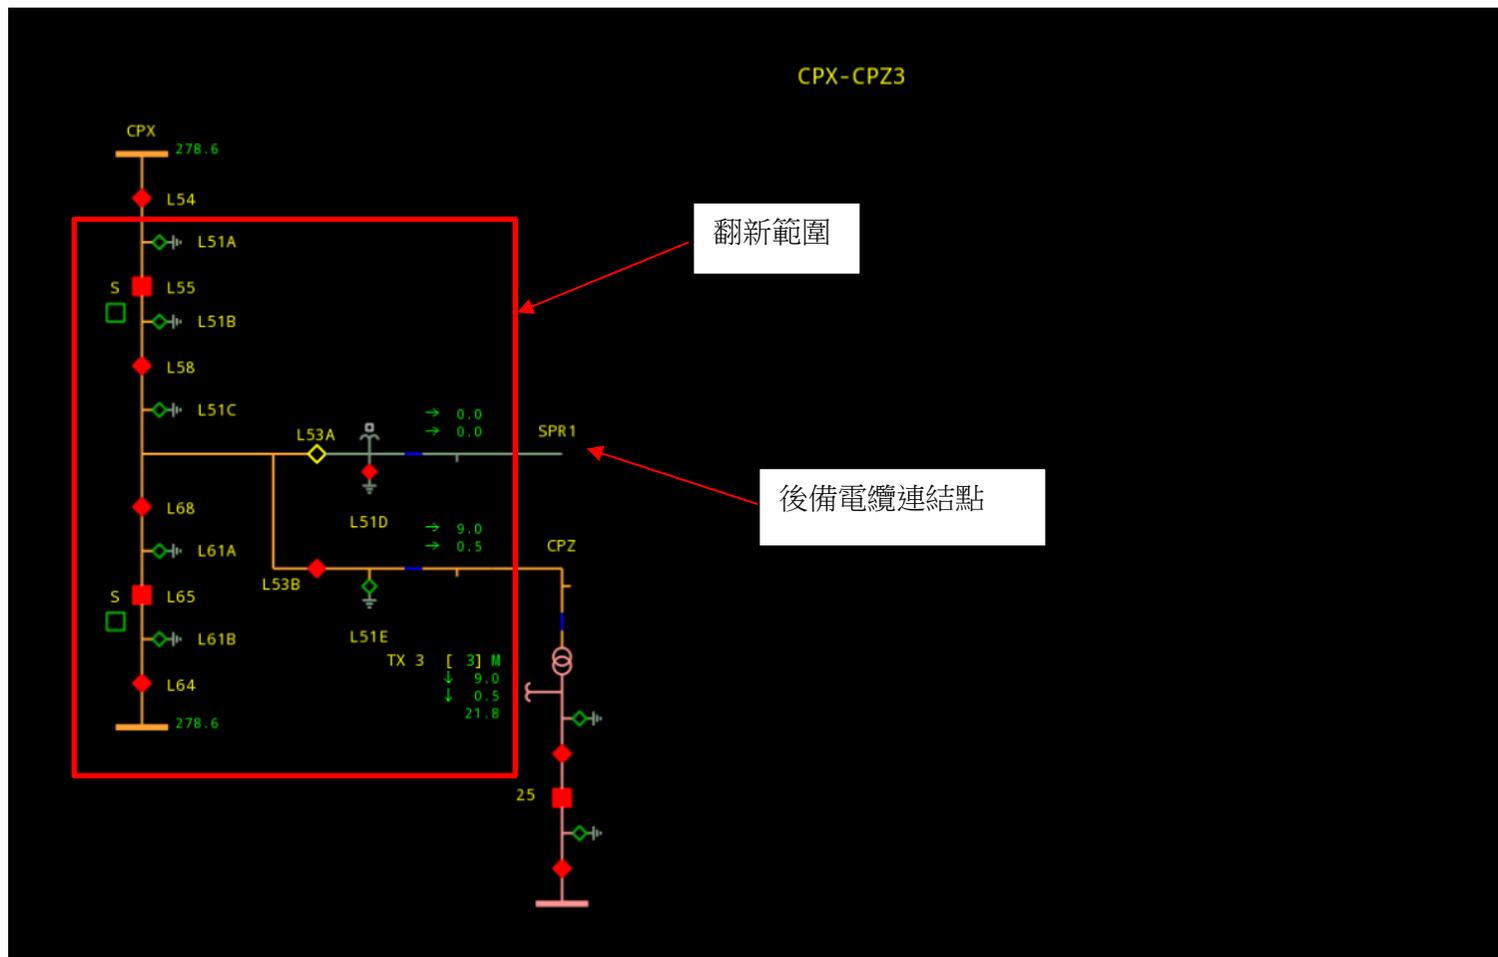
圖像 2. 翻新工作範圍和能源管理系統的電路圖

2.2.5 CPX 的 275 千伏氣體絕緣開關翻新工作按計劃於 2023 年 2 月展開。每組氣體絕緣開關的翻新工程大約需要 3 週時間才能完成。涉及這次事故中的氣體絕緣開關的翻新工作在 2023 年 3 月 22 日開始，根據工作計劃在 2023 年 4 月 18 日完成。翻新範圍和相關在能源管理系統 (EMS)¹ 中的線路圖如附件 2 中的圖像 2 所示。

由於後備電纜電路並非用作電網日常運行，因此在能源管理系統電路圖上未有顯示，僅在詳細輸電原理圖和相關圖紙上記錄。公司內部也沒有關於能源管理系統電路圖的功能和其限制的具體的指引。因此，港燈工程師在氣體絕緣開關翻新工作中常用的能源管理系統電路圖中，未有顯示後備電纜電路。
